館山市坂田地区残土処分場の環境地質学的評価

報告書

平成25年9月

評価名：館山市坂田地区で稼働中の残土処分場評価業務

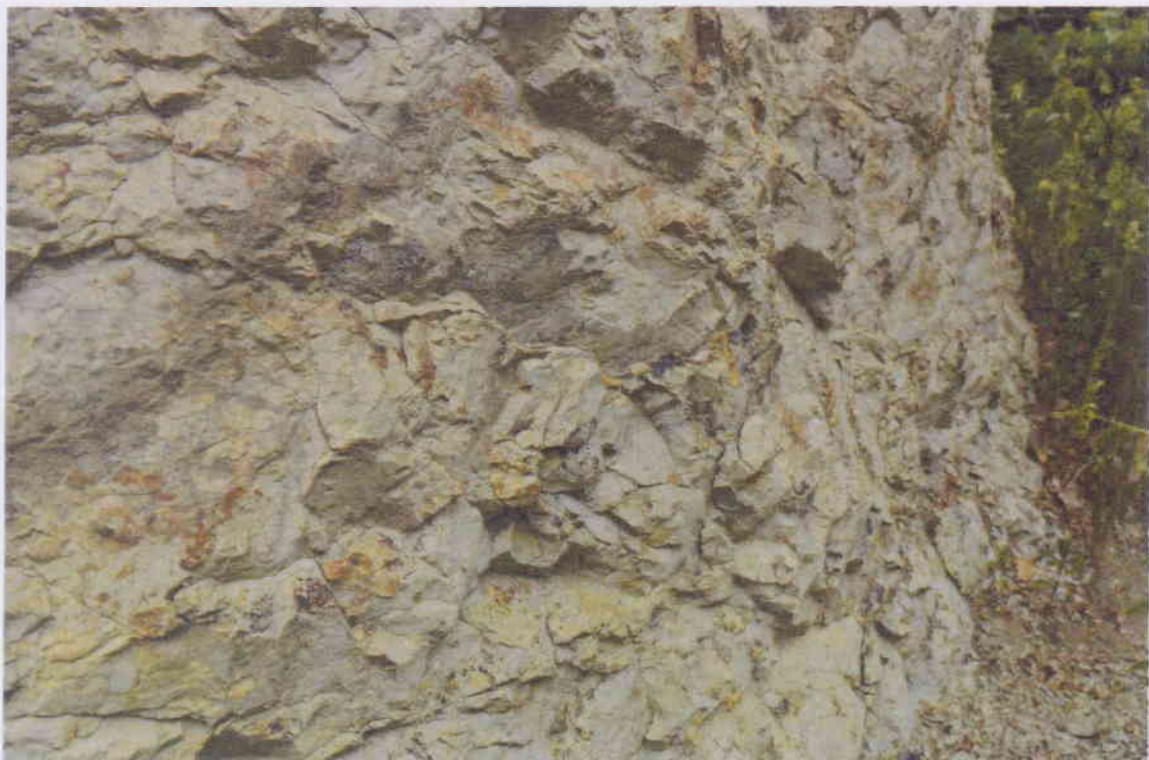
写真1 西岬層の露頭—開口亀裂が著しく地下深部に地下水が滲透する—

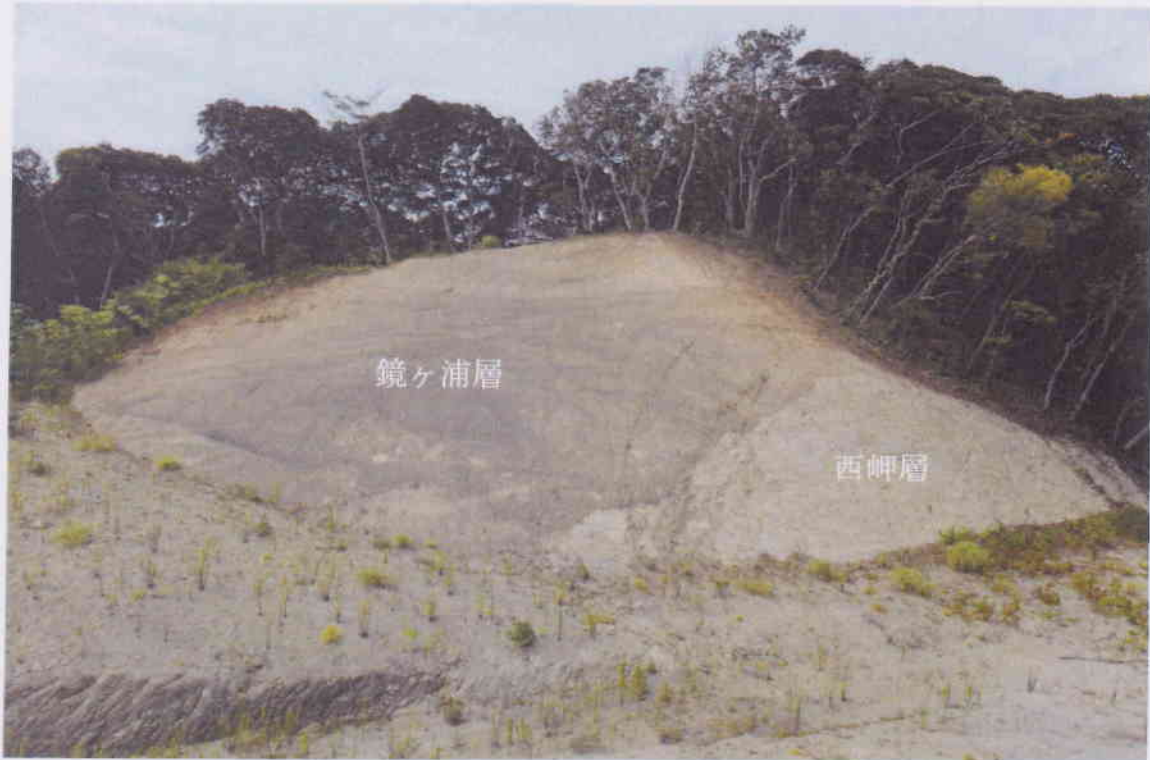
このように、房総半島南部はそれ自体複数の付加体の集合であるといえ、スラスト（衝上断層、押しつけられている）に伴う露頭規模の繰り返し普遍的に観察される。岩相は砂岩凝灰質泥岩互層を主体としスラストによる地層の繰り返しや乱堆積層が頻繁に観察される。このことから、本層は深部にわたり亀裂が発達し脆弱な地質である。

写真-1 波佐間地区の露头写真

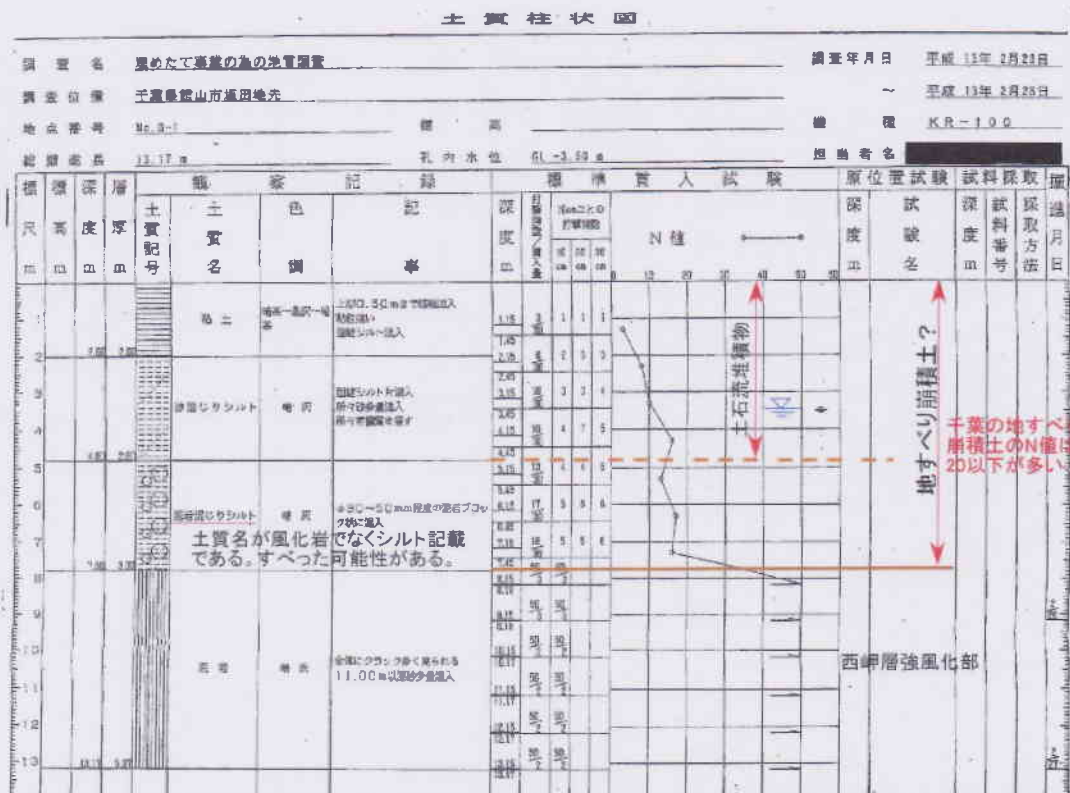
乙第 12 号証の 5 の 33 頁より引用

(株) 服部の報告書に添付されている柱状図は深度 GL-4.8m までが礫混じりシルト記載になっており、GL-4.8m~GL-7.8m が泥岩混じりシルトとなっている(乙第 12 号証の 5 の 33 頁参照)。

乙第 12 号証の 5 の 19 頁に示されている断面図には GL-4.8m が崖錘層(Dt)、GL-4.8~GL-7.8m は風化泥岩層(Mdw)扱いとなっている。

筆者が、館山、鴨川地域の地すべり調査を行った事例では地すべり崩積土~すべり面での N 値は $N < 20$ であった。その事例から考えると No.B-1 の柱状図から判断して GL-4.8m~GL-7.8m の泥岩混じりシルトは地すべり崩積土と推定される。柱状図の記載も風化泥岩ではなく未固結のシルトである。

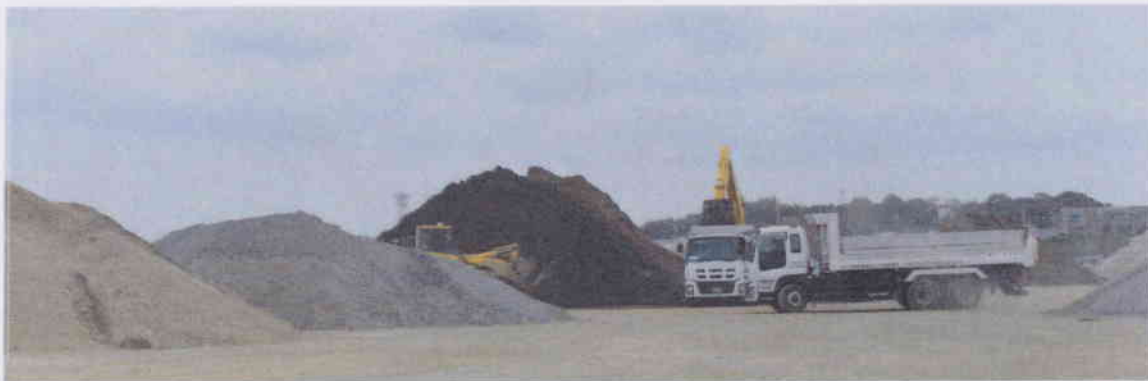
調査時の平成 25 年 8 月 23 日現在、館山港に陸揚げされた建設残土（と思われる）をダンプカーに積み込んで坂田埋立地に運搬していた。積み込まれている残土は黒褐色～茶褐色の細粒分の土が多く混じるものと推定された。そのほか、灰褐色、灰茶褐色を呈した砂礫も搬入されているようである（写真-2）

写真-2 館山港での残土仮置き場（積み出し地点）

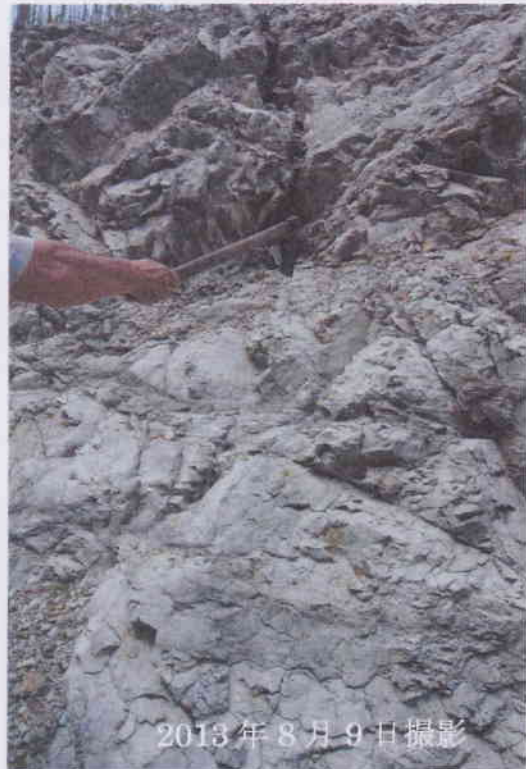
坂田残土処分場は、空中写真判読、地形図判読から地すべり地、急傾斜崩壊危険箇所、土石流危険溪流が認められ「土砂災害」による著しい危険の恐れがある区域と判定される。地質的にも当該地一体は亀裂が地下深部にまで発達した脆弱な西岬層（泥岩優勢の地層）が分布しており(写真-3)、水文学的特徴から亀裂に沿って裂罅水（れっかすい）が多数存在し、岩石で有りながら“みずみち”を発達させている。この裂罅水は高い間隙水圧を持っており、降水等により水圧が高くなると風化を助長させさらに岩盤崩壊へと進行する。

写真-3 開口亀裂の発達した西岬層

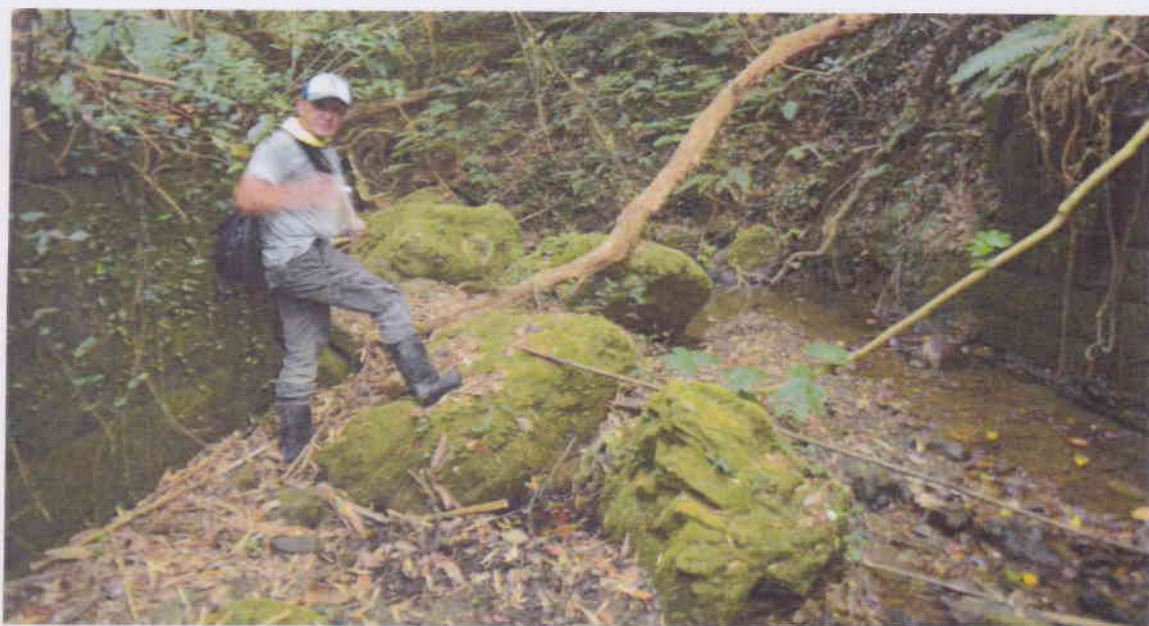
- ① 過去土石流が発生した爪痕が至るところに残されている。下流付近にある直径 1.5 メートル程度の巨礫が多数転がっている（写真-4）。このことは、土石流により上流より流されてきた、あるいは急傾斜斜面からの転石と考えざるを得ず、また、青道の廻りの土手は、溪流に沿って大きくえぐられている（写真-5）ことから、この青道は、土石流に幾度もさらされてきたことを示している。

写真-4 溪流に点在する巨礫

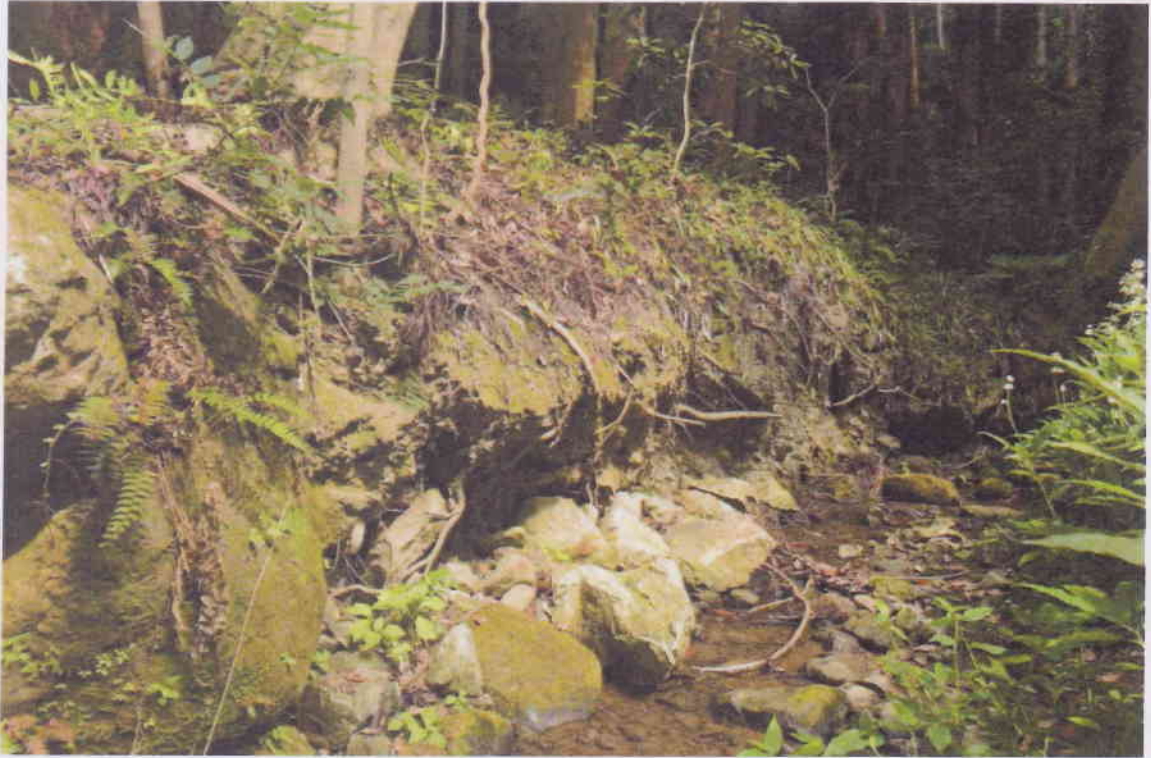
写真-5 溪流の攻撃斜面が大きくえぐられている。下部の礫は古い土石流、それを覆う新しい土石流堆積物

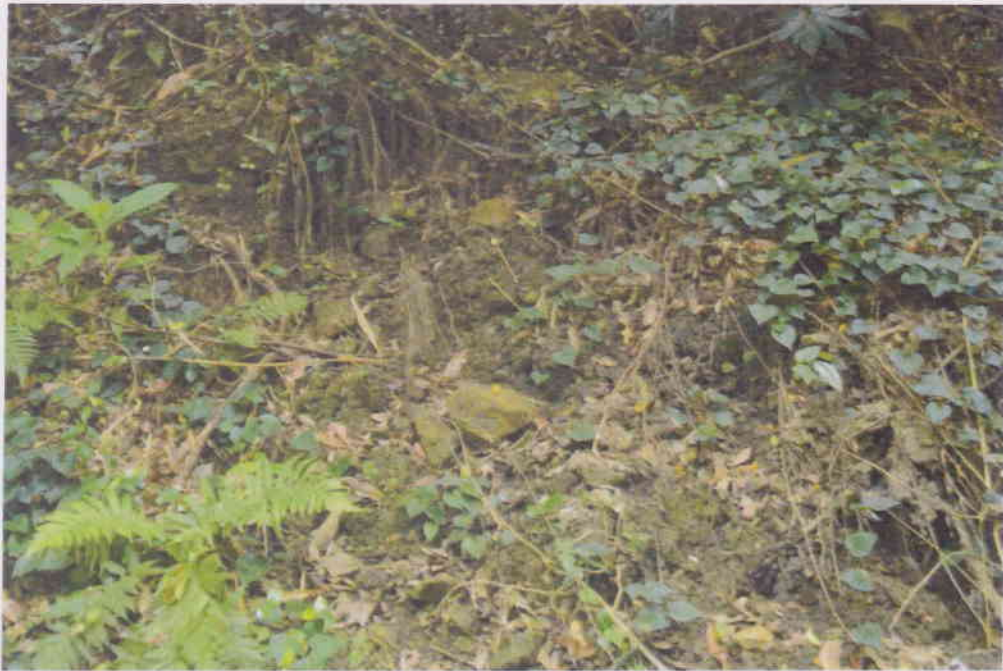
② 土手部分を観察すると、拳大の礫が堆積しており（写真-6）、これもまた、土石流により流された土石が堆積したものと考えられる。

写真-6 拳大の礫が集積する土石流堆積物

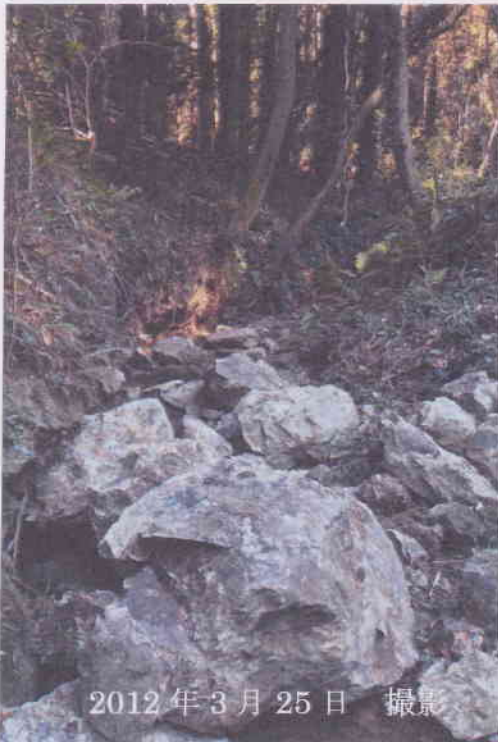
写真-7 斜面崩壊による巨礫

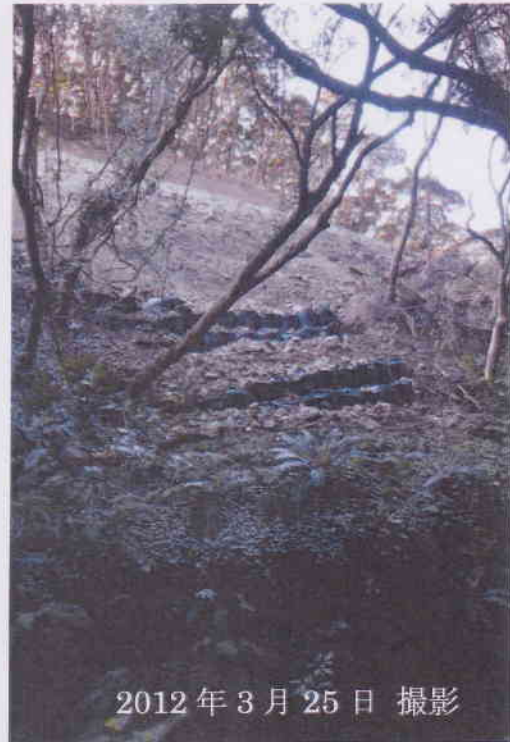
写真-8 処分場道路建設に伴う崩壊（修復済）

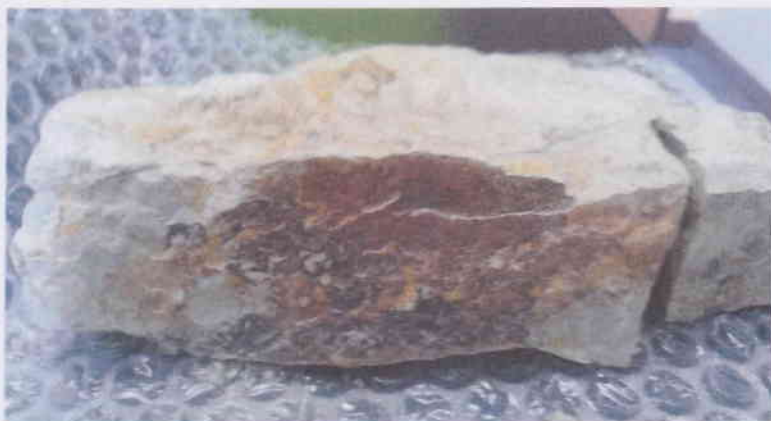
写真-9 西岬層の裂隙

坂田残土処分場は、前述のとおり（2. 評価結果、3. 所見、9 頁等）、地質的にも当該地一体は亀裂が多数地下深部まで存在し発達した脆弱な西岬層（泥岩優勢の地層）が分布している（写真 1 参照）。水文学的特徴からも多数の亀裂の間隙に地下水が裂隙水として多量に貯留され、岩石でありながら“みずみち”を発達させている。このことは、土粒子に吸着しやすい重金属類（一般的には鉄分が多い）が岩石の割れ目亀裂に吸着していることから明らかである（写真 9）。

西岬層のサンプル、裂隙（裂けてできたすきま）に地下水が流れ、地下水中に溶け込んだ鉄が吸着している（地下水が流れた証拠）。

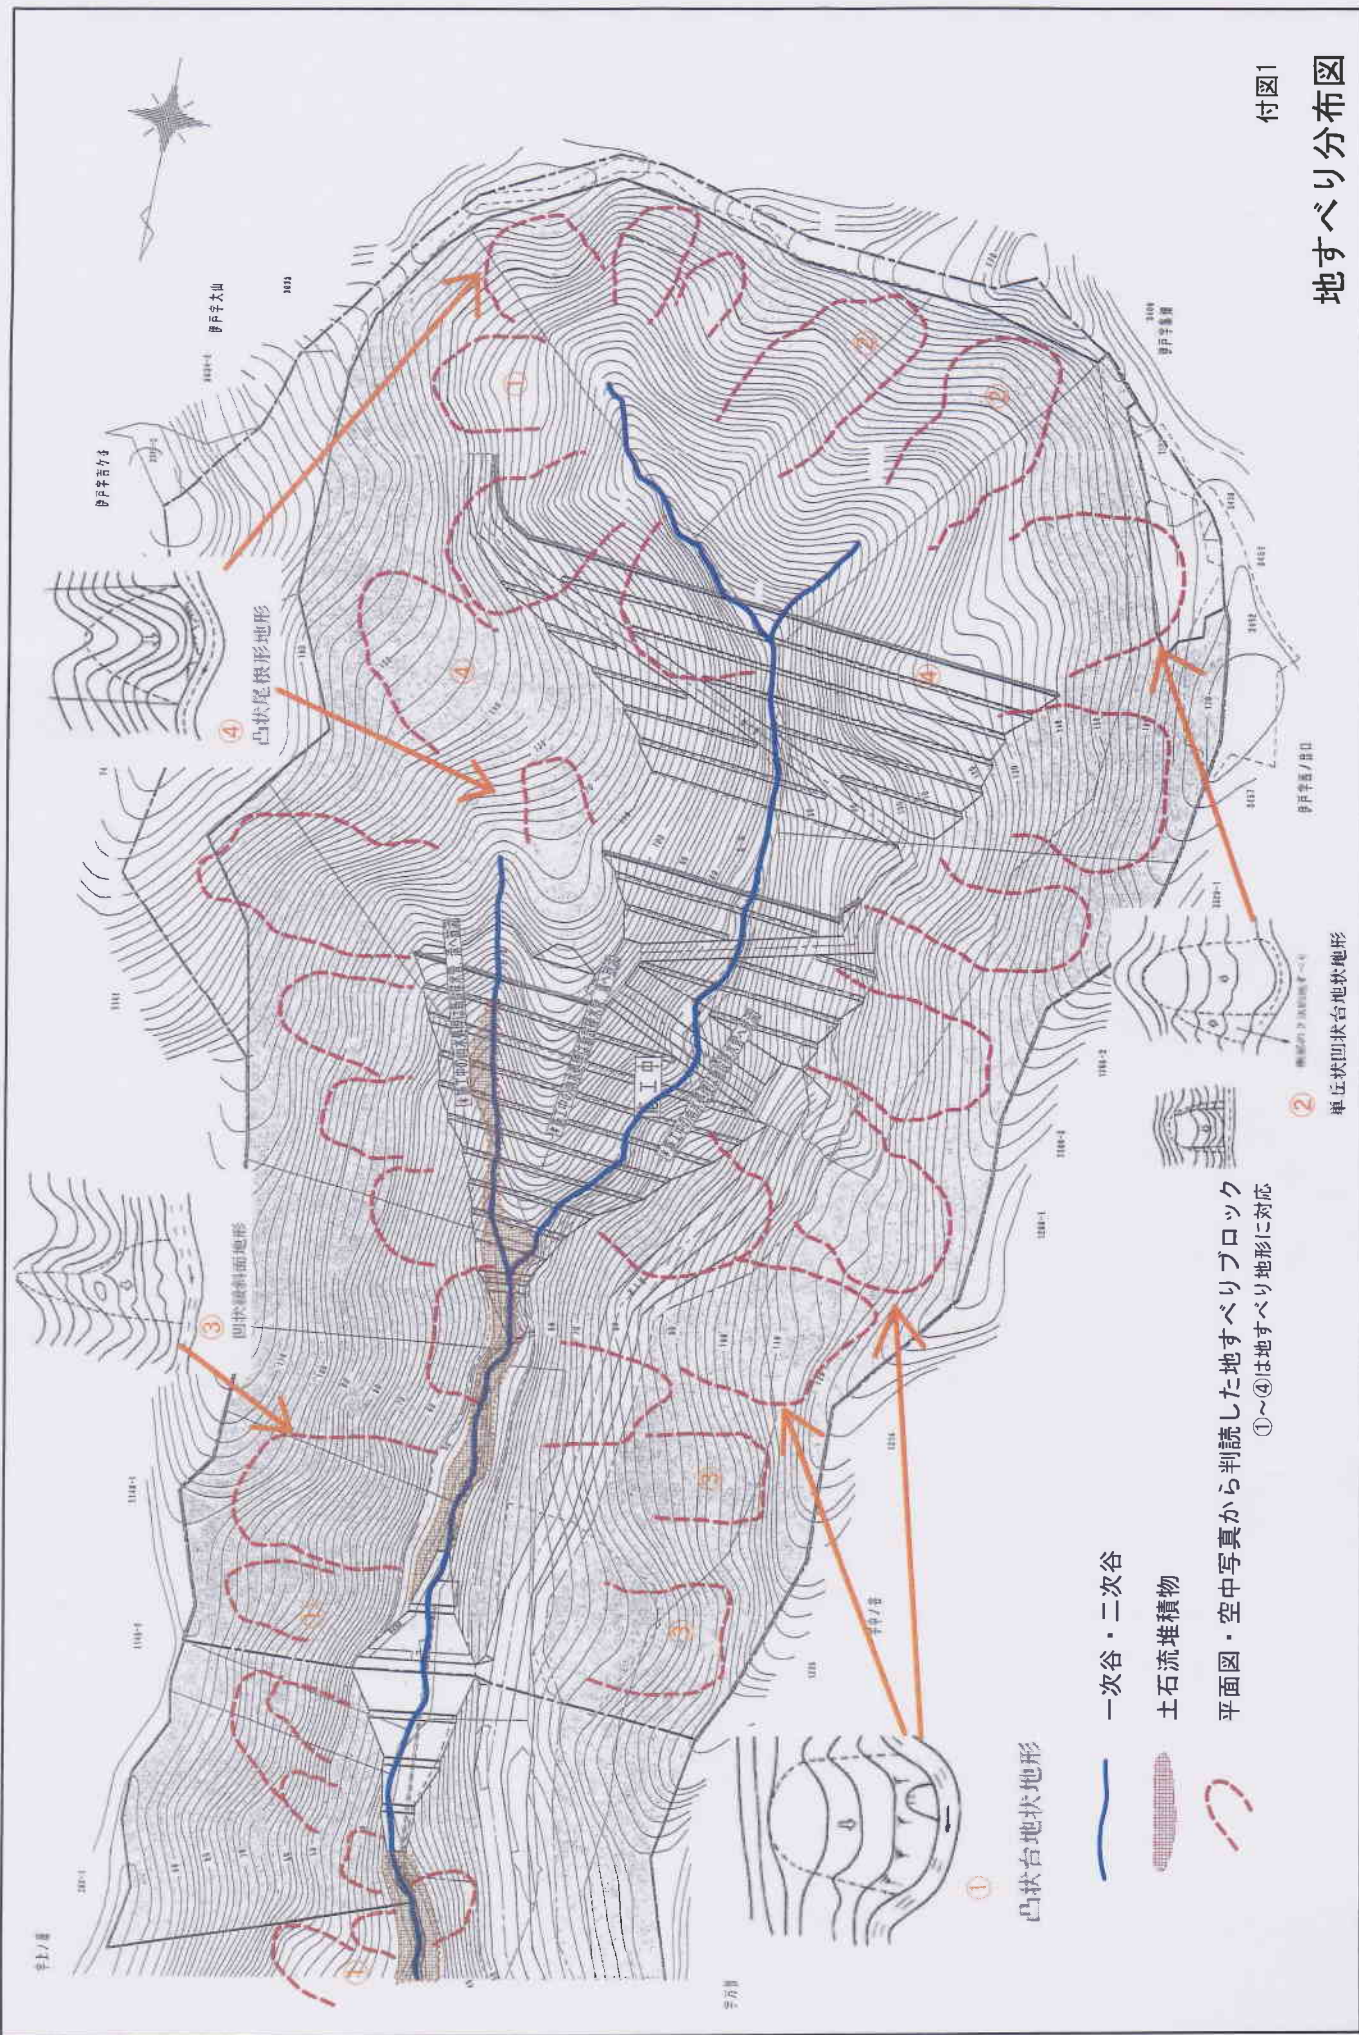
付図1

①～④は地すべり地形に対応
 平面図・空中写真から判読した地すべりブロック

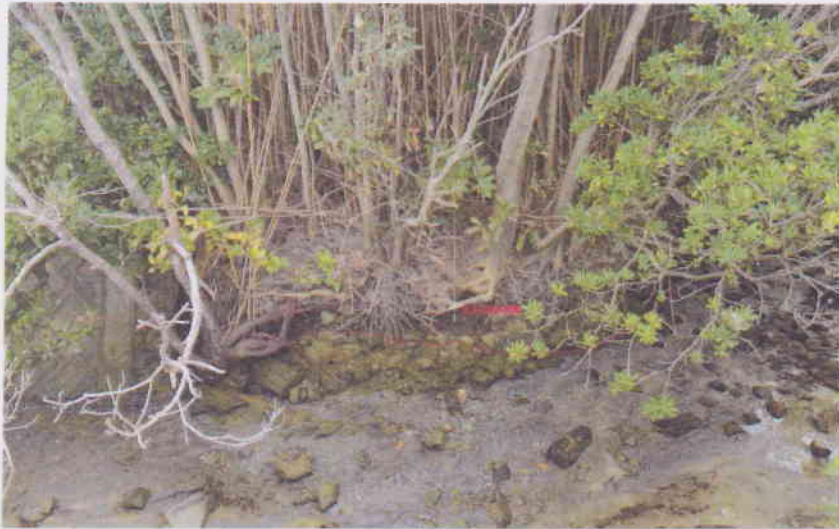
写真番号3

残土埋立地からの沢(河口付近でも土石流堆積物がある)

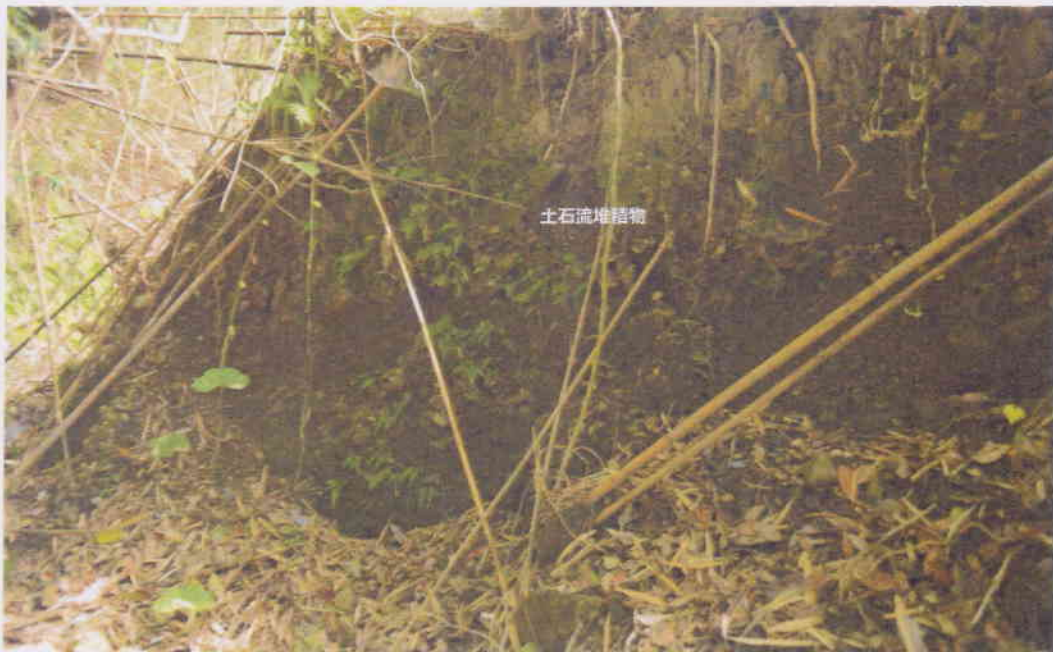
写真番号4

土石流堆積物

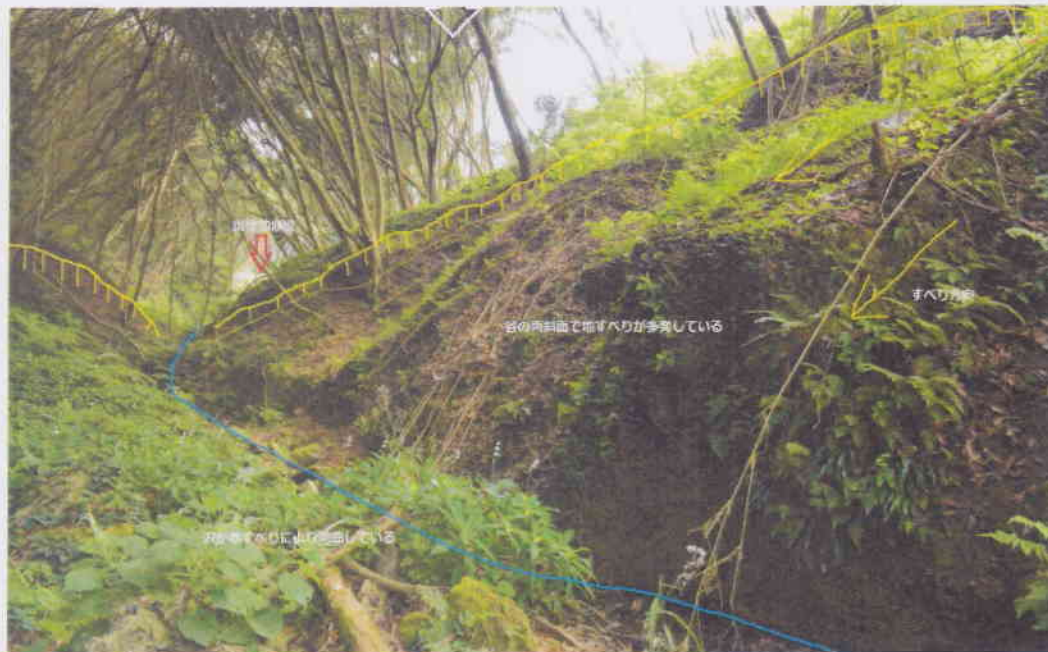
写真番号6

沢に押し出す地すべり土塊(土石流予備軍となる)

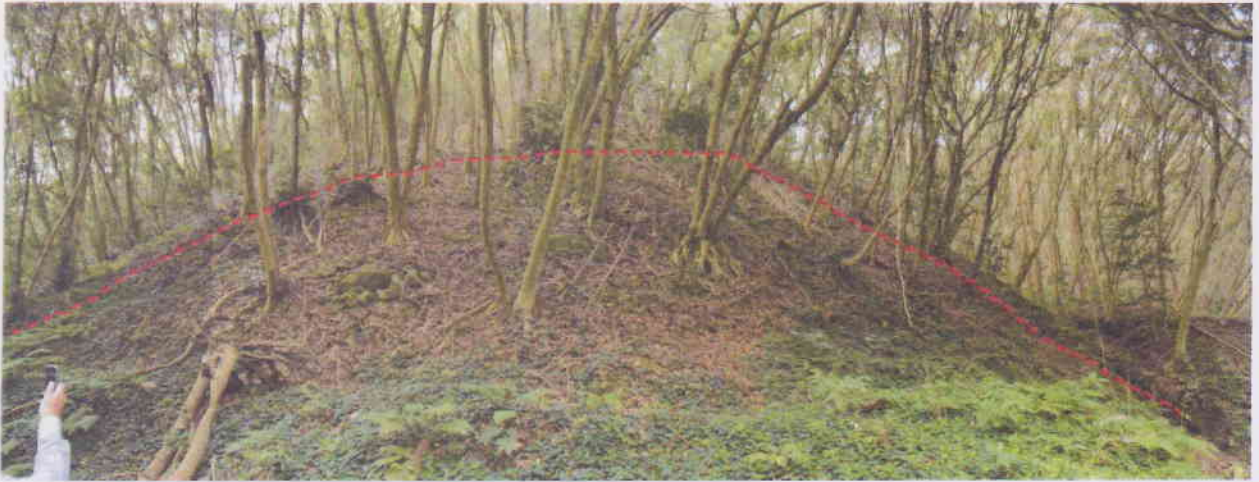
調整池の下流がわ右岸の斜面で見られる地すべり地形
